MEMORIAL DESCRITIVO		Nº: PMC-DEM-DER-MD-2000-R00																						
	CLIENTE:		PREFEITURA MUNICIPAL DE CARAPICUÍBA	FOLHA: 1 de 10																					
	OBRA: DEMOLIÇÃO DE CASA NA RUA DERALDO NO MUNICÍPIO DE CARAPICUÍBA																								
	LOCAL: RUA DERALDO, 5 – VILA DIRCE – CARAPICUÍBA/SP																								
SECRETARIA DE DES. URBANO	TÍTULO: MEMORIAL DESCRITIVO DE DEMOLIÇÃO – CASA RUA DERALDO																								
		Nº. CONVÊNIO - ART:																							
		NOME DO ARQUIVO: PMC-DEM-DER-MD-2000-R00.docx																							
ÍNDICE DE REVISÕES																									
0	Emissão Original - Para Aprovação.																								
<table border="1" style="width: 100%;"> <tr> <th colspan="3">Assinaturas</th> </tr> <tr> <td style="width: 33%;">Elaborado:</td> <td style="width: 33%;">Verificado:</td> <td style="width: 33%;">Aprovado:</td> </tr> <tr> <td style="height: 40px;"></td> <td></td> <td></td> </tr> </table>			Assinaturas			Elaborado:	Verificado:	Aprovado:				<table border="1" style="width: 100%;"> <tr> <th colspan="2">SITUAÇÃO DO DOCUMENTO (Para uso da Fiscalização)</th> </tr> <tr> <td style="width: 50%;"></td> <td>Liberado para uso</td> </tr> <tr> <td></td> <td

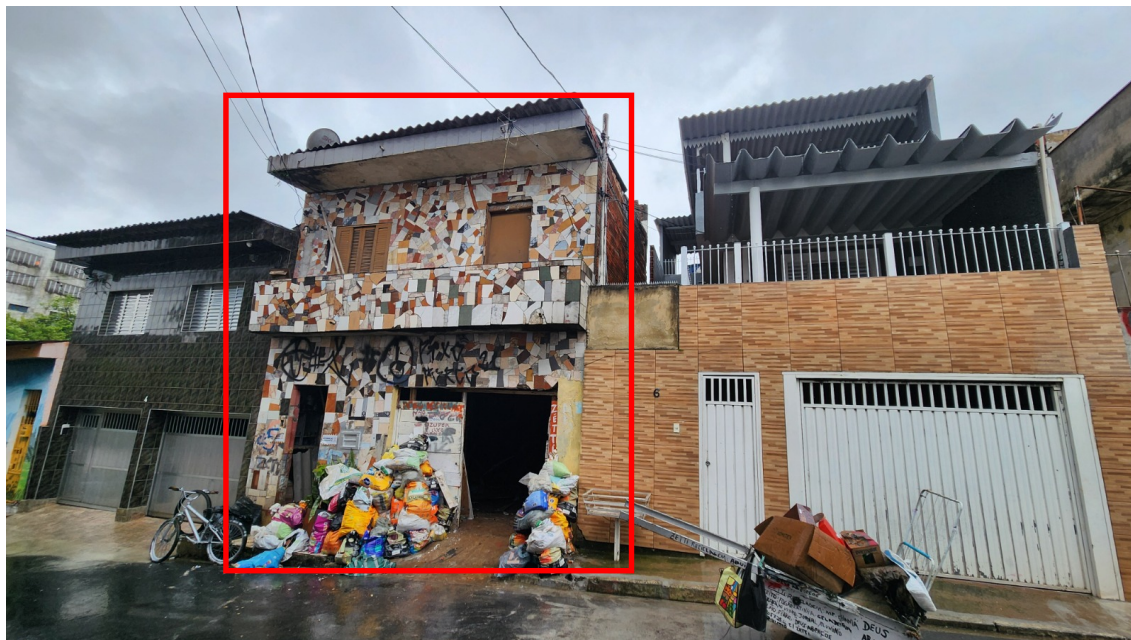
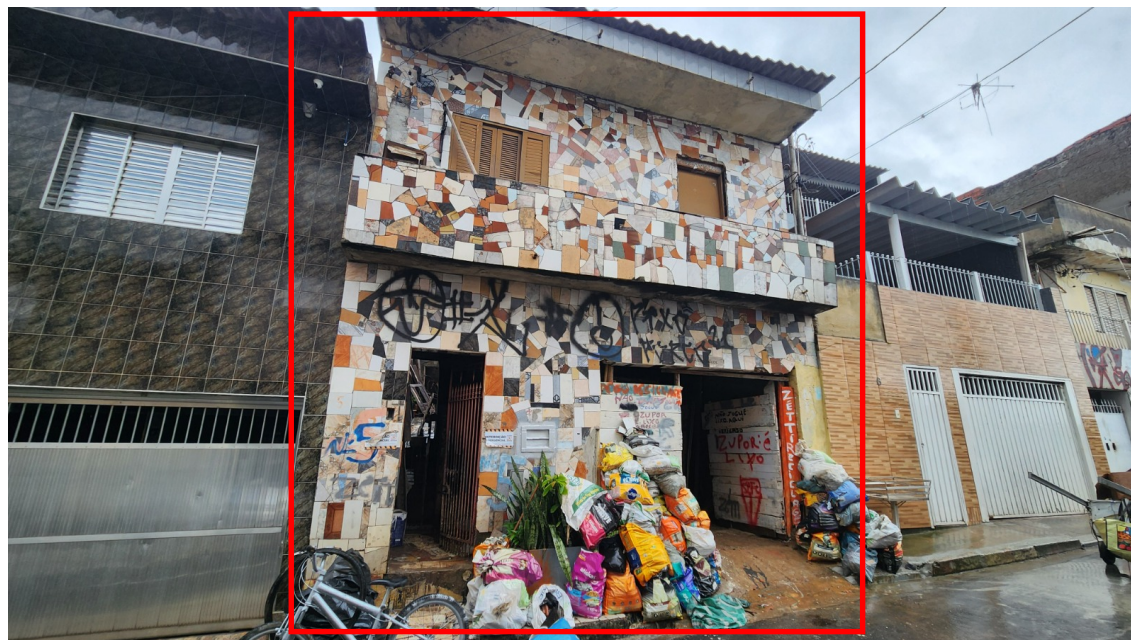
Figuras 2 e 3 – Fotos da fachada frontal do imóvel localizado na Rua Deraldo, 5 – Vila Dirce – Carapicuíba/SP. O imóvel em questão está interditado pela Defesa Civil e deverá ser demolido.

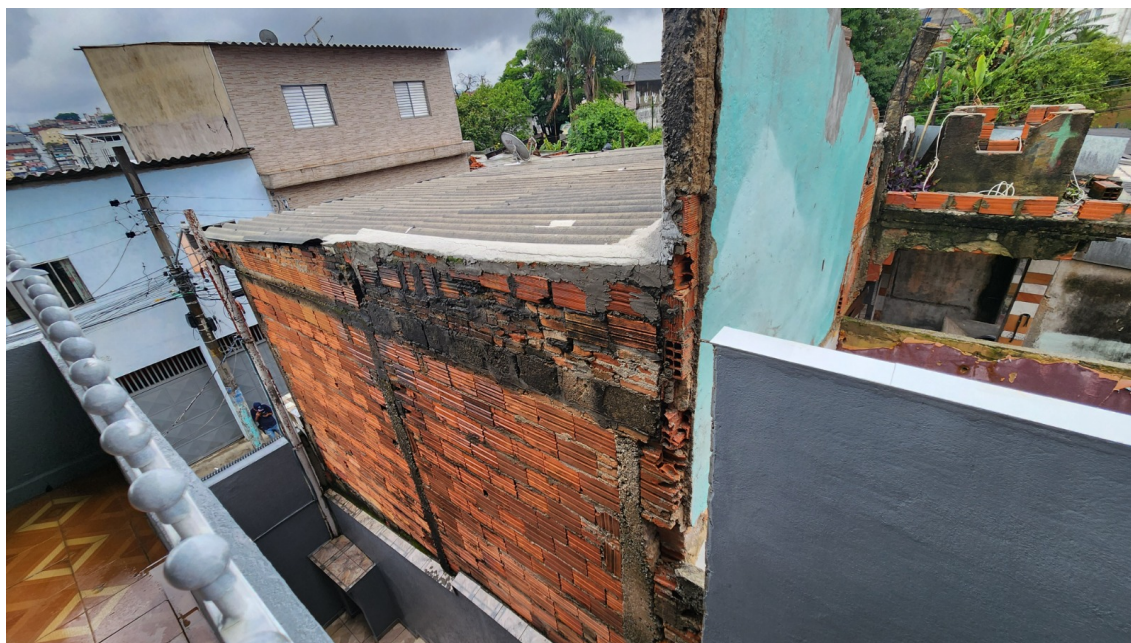
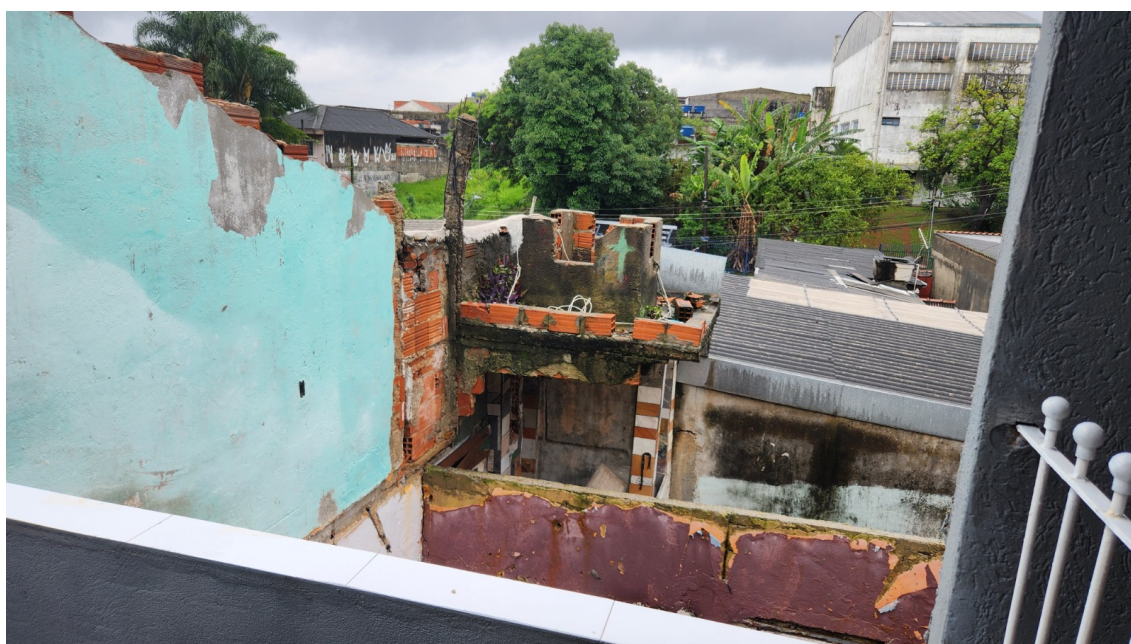
Figuras 4 e 5 – Fotos tiradas pelo corredor da casa nº 6 (vizinho da casa a ser demolida) - trecho da entrada do imóvel onde temos dois pavimentos (térreo + 1º pavimento).

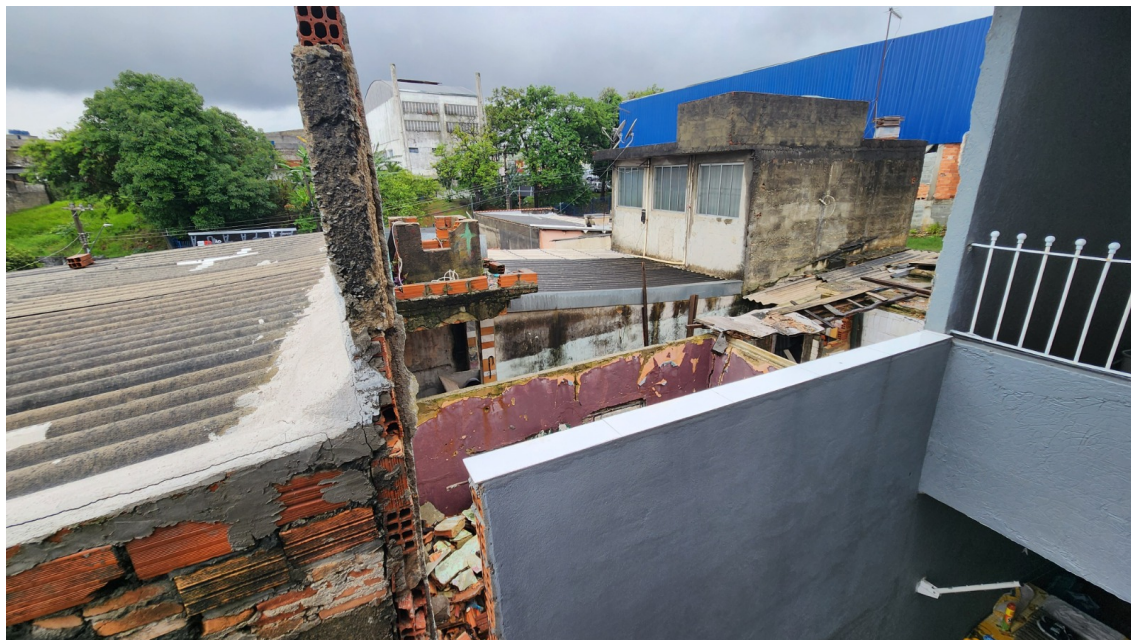
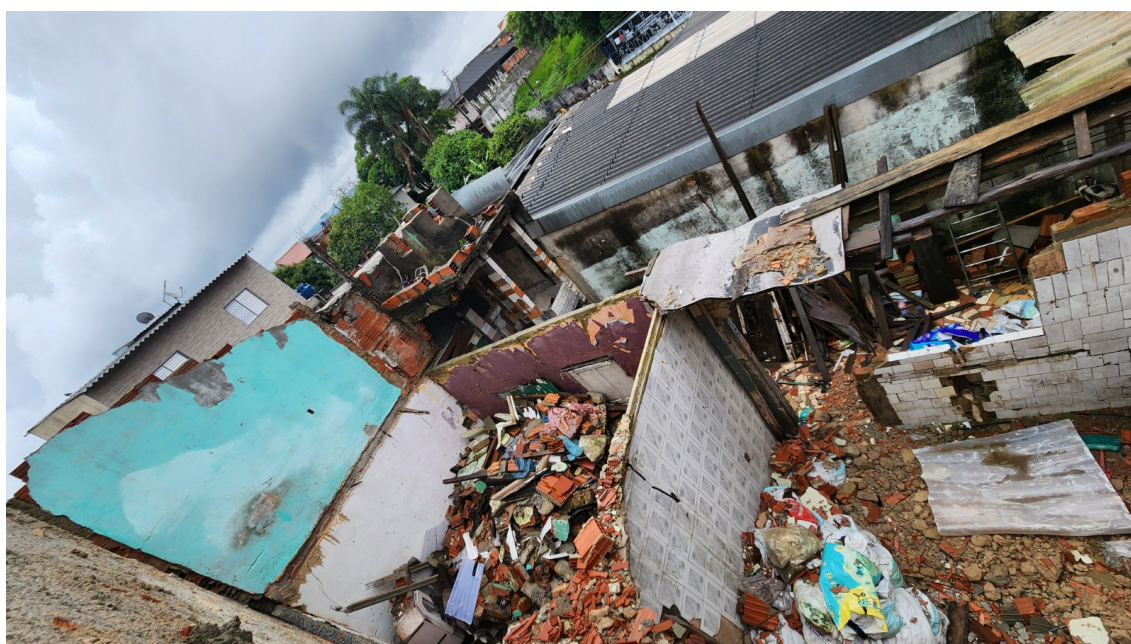
Figuras 6 e 7 – Fotos tiradas pelo corredor da casa nº 6 (vizinho da casa a ser demolida) – nas fotos acima é possível notar a situação precária da casa a ser demolida, sendo que parte da sua estrutura já colapsou.

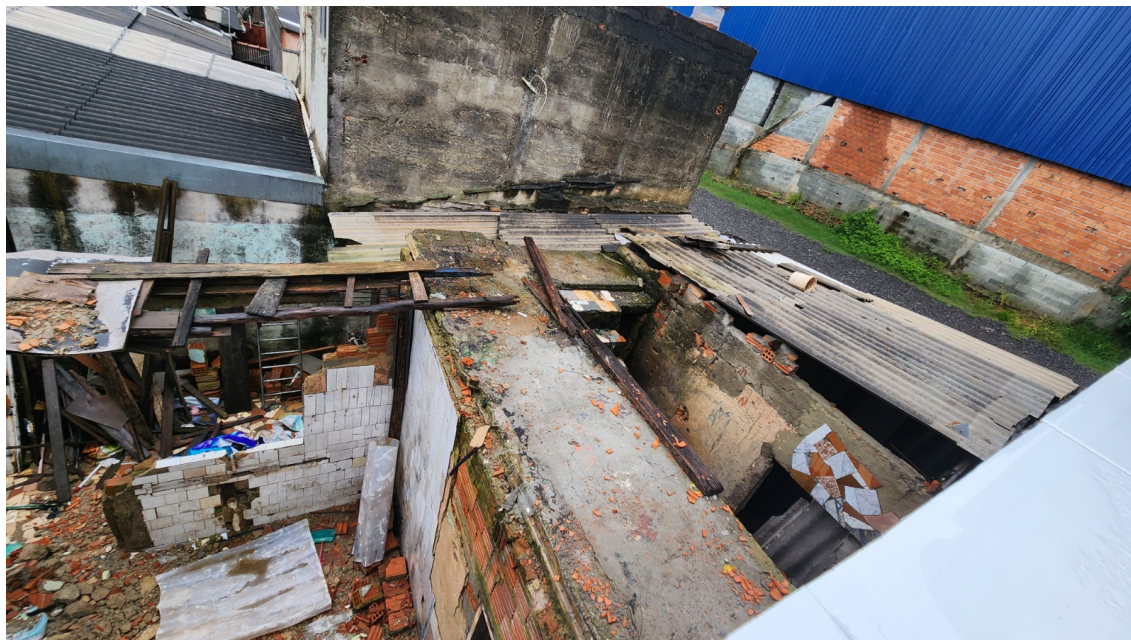
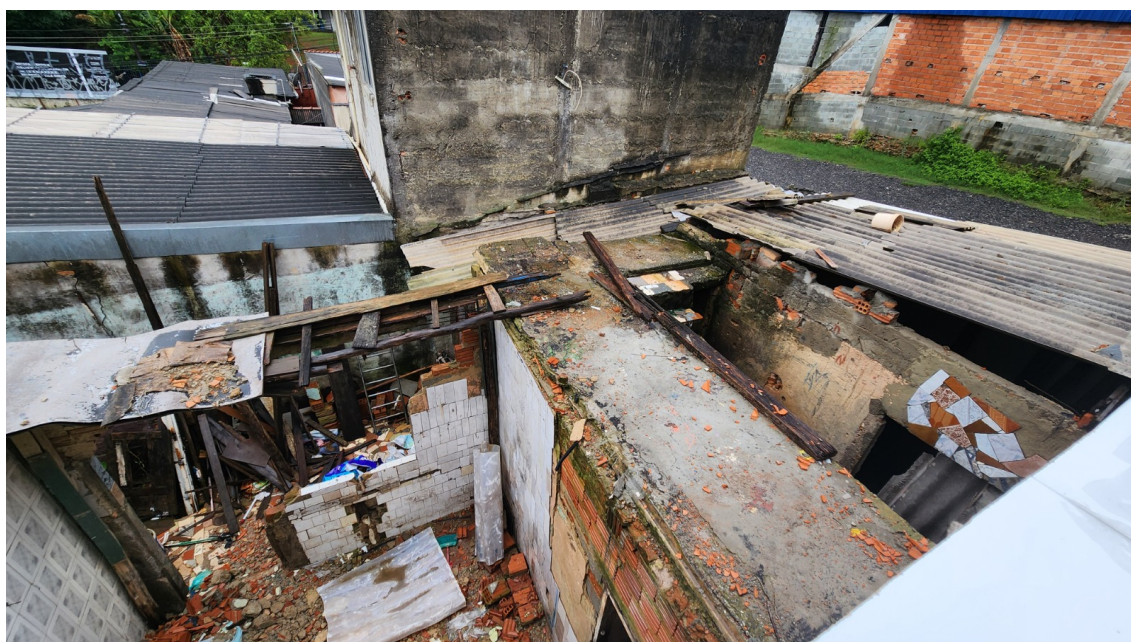
Figuras 8 e 9 – Fotos tiradas pelo corredor da casa nº 6 (vizinho da casa a ser demolida) – nas fotos acima é possível notar a situação precária da casa a ser demolida, sendo que parte da sua estrutura já colapsou.
